**DURABILITÉ DU PANNEAU  
ROCKFON ROYAL HYGIÈNE**

**Résistance aux jets d'eau haute pression**

*Client* Rockwool Rockfon  
À l'attention de Mme K. Palmen  
Postbus 1160  
6040 KD ROERMOND

*Date* 13 nov. 2007

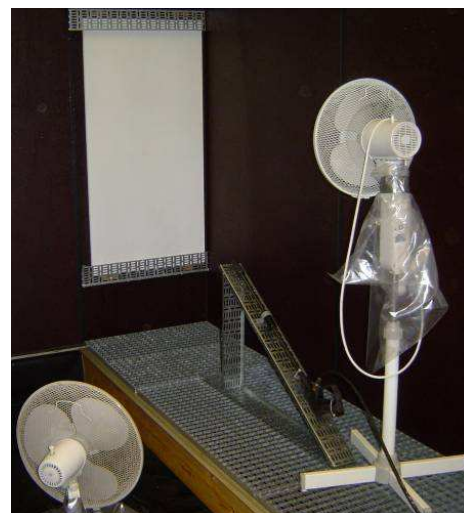
À l'aide de supports métalliques, le panneau Royal Hygiène est monté en position verticale sur un banc d'essai. La face comportant la finition blanche est tournée vers l'avant, comme illustré sur la photo ci-contre. Dans cette position, le panneau est traité pendant ½ minute avec un jet d'eau haute pression, après quoi il est soumis à une période de séchage actif pendant 14½ minutes. Le séchage est assuré par 2 ventilateurs qui tournent en continu. Le tableau 2 détaille les conditions du test.

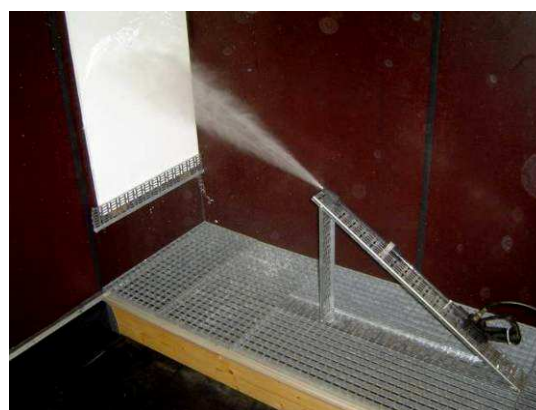
Le système haute pression utilisé (ALTO, Kew Technology, compact 1050 X-tra), en combinaison avec la buse employée, produit un large jet d'une pression comprise entre 70 et 100 bars (conformément aux spécifications et en fonction de la distance entre la buse et la surface du panneau). Les conditions de test ont été établies de manière à ressembler le plus possible aux conditions réelles du nettoyage. La pression d'eau effectivement appliquée est estimée à 80 bars mais aucune mesure de test n'a été effectuée pour étayer cette valeur. L'application du jet d'eau haute pression est illustrée sur la photo ci-contre.
